体育館の床板剥離による負傷事故の防止について

消費者安全法第23条第1項の規定に基づく事故等原因調査報告書

— 体育館の床板の剥離による負傷事故 —

(消費者安全調査委員会)

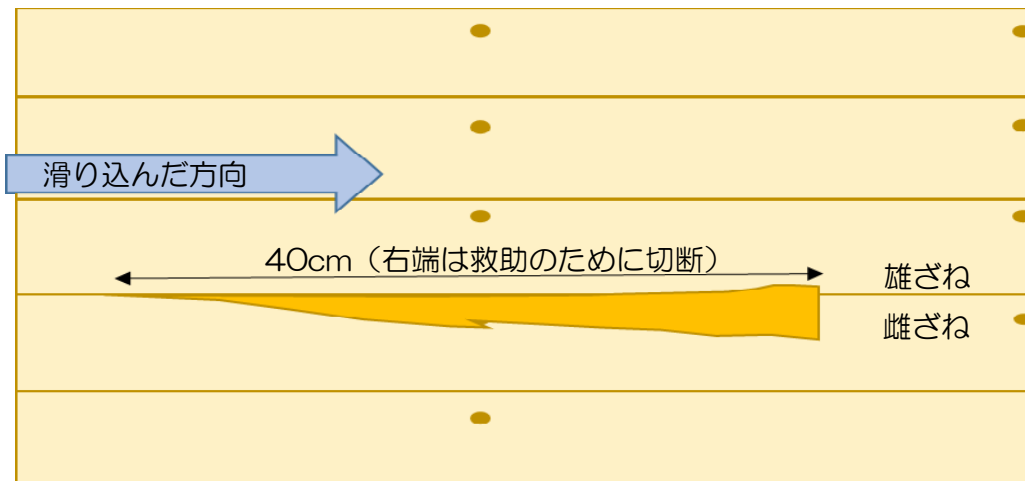
図2 事例1の事故現場の状況

事故発生箇所は、体育館中央部に位置し、床板の幅方向のつなぎ目で大きくくさび形に剥離している状況であった。床板の側面には、さね加工があり、くさび形に剥離したのは、雌ざね側で、長さ300mm^[2]、幅40mm、先端から徐々に厚くなり最大厚さ7mmであった（図2）。

^[2]右端を救助のために切断したため、図2では、剥離した長さは40cmとなっている。

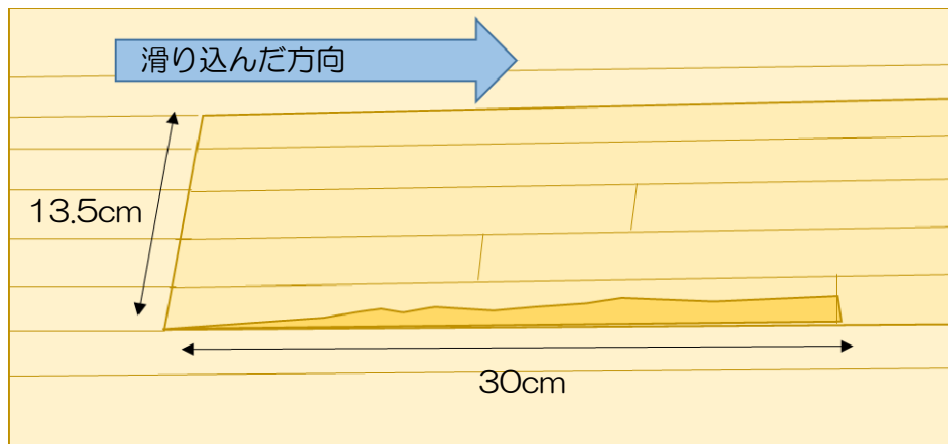
図3 事例2の事故現場の状況

事故の発生した箇所の床の下張り板と床板部分を1m四方で保存してあった。床板の剥離部位は、床板1枚の単位でみると、床板の幅方向端部に位置しており、長手方向においても端部に位置していた。当該床板は長さ1,800mm、幅135mm、厚さ12mmの合板を基材とし、その上に幅27mm、厚さ6mmのカバ材が積層接着された製品であった。剥離した木片は、長さ300mm×幅25mm×最大厚さ6mmの雌ざね側に位置するカバ材の部分であった（図3）。

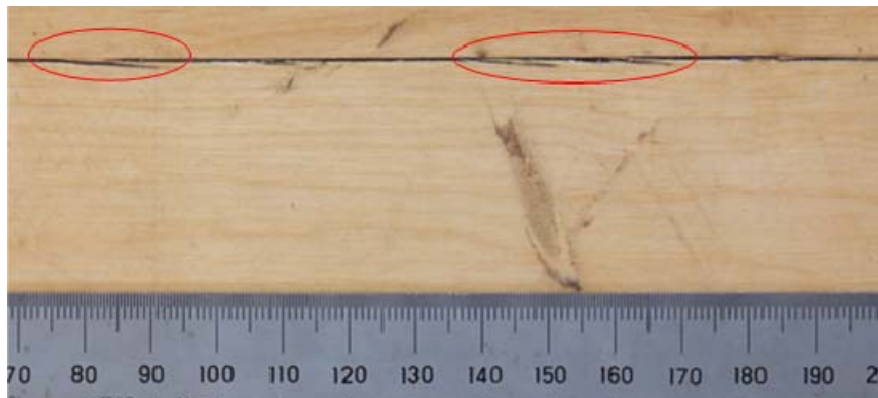
写真1 事例4の現地調査で確認された表面材の裂け
（本体育館は事故発生の10か月後に
全面サンダー掛け後の再塗装が施されていた。）

本体育館の木製床の塗装及び施工方法の詳細は不明であるが、木製床の施工時又は施工後のいずれかの段階で、隣り合う床板の側面で、ポリウレタン樹脂塗料によって固着が生じていた可能性があると考えられる。その後、使用環境における床板の含水率の変化によって収縮が生じ、床板同士の隙間が広がった際に、固着した亀裂の先端が他方の材に残った場合に、写真1のように表面材の裂けが生じると考えられる。

床板同士の間にはところどころ1mm弱の隙間が生じており、指で触れて検知できるような段差が生じている箇所もみられた。上述のような亀裂が、このような隙間にあった場合、使用時に力が加わることで、亀裂がさらに伸展したり、面外に起き上がったたりする可能性が考えられる。

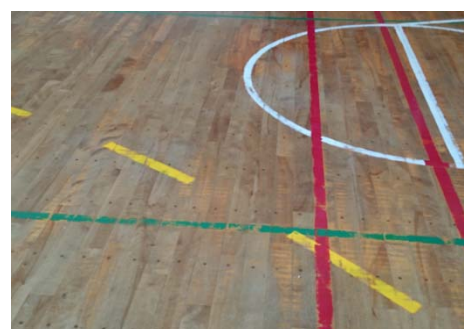
写真2 ラインの欠け

塗装面の光沢の減少、摩耗、傷、剥がれの有無を点検する。写真2のようにラインが欠けている場合には、塗膜が摩耗しているため、こういった場合には、専門業者に相談するなどして劣化の程度に応じて補修を検討する。

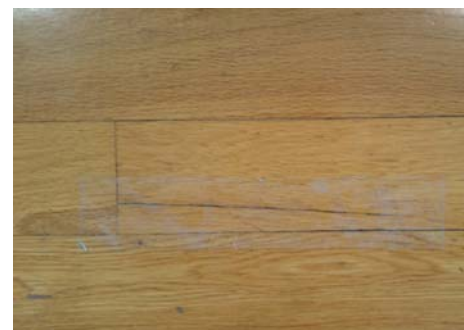
写真3 床板の割れをテープで補修

写真3は、床板の割れの例である。割れが進行すると、床板の一部がくさび形に剥がれるおそれがある。

傷、割れ等を発見した場合は、まずテープを貼り、また、危険な場合は使用禁止の処置をとり、できるだけ速やかに専門業者に相談する。

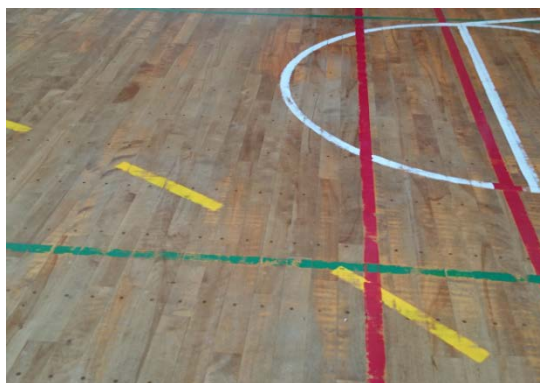
写真 2 ラインの欠け

塗装面の光沢の減少、摩耗、傷、剥がれの有無を点検する。写真2のようにラインが欠けている場合には、塗膜が摩耗しているため、こういった場合には、専門業者²³に相談するなどして劣化の程度に応じて補修を検討する。

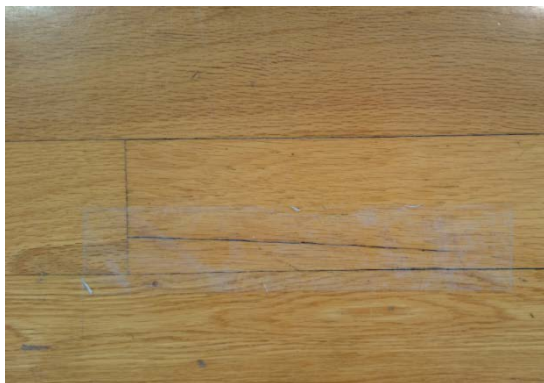
写真3 床板の割れを
テープで補修

写真3、写真4は、床板の割れの例である。割れが進行すると、床板の一部がくさび形に剥がれるおそれがある。

傷、割れ等を発見した場合は、まずテープ²⁷を貼り、また、危険な場合は使用禁止の処置をとり、できるだけ速やかに専門業者に相談する。

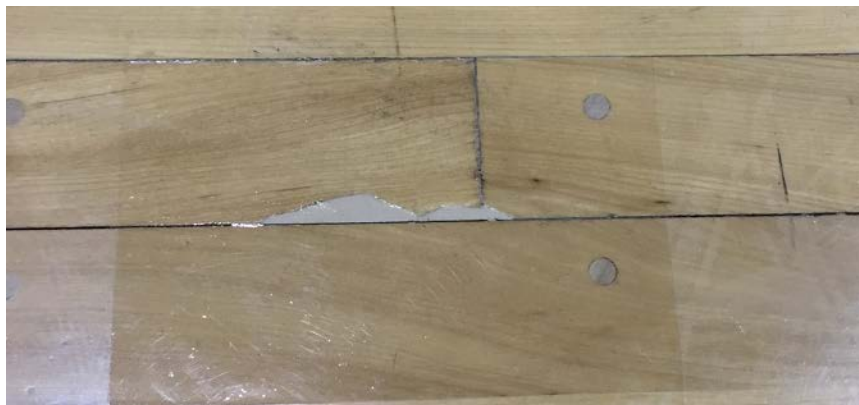
写真 5 パテによる補修例

床板の反り、浮き、割れや表面の傷、変色又は床鳴り等の部分的な傷みが著しい場合は、部分的に張り替える必要がある。さらに、床板の傷みが激しくても床下地が健全であれば重ね張り³⁰等で対処することも可能である。

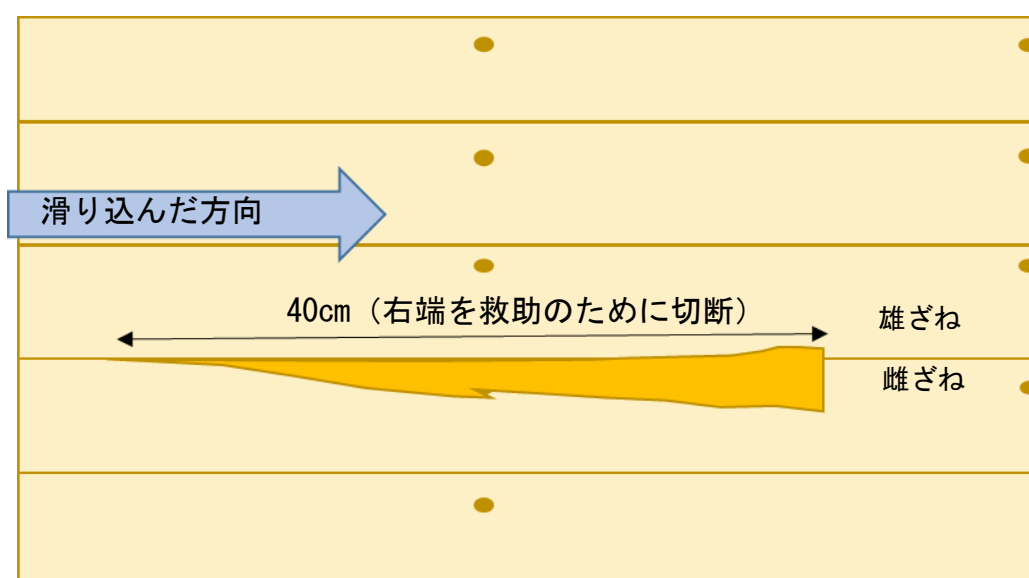
図 11 事例1の事故現場の状況

- ・事故発生箇所は、体育館中央部に位置し、床板の幅方向のつなぎ目で大きくくさび形に剥離している状況であった。床板の側面には、さね加工があり、くさび形に剥離したのは、雌ざね側で、長さ300mm³³、幅40mm、先端から徐々に厚くなり最大厚さ7mmであった（図11）。
- ・体育館床全面にわたり、最大で5mm程度の目隙、最大3mm程度の段差、割れ、床材・塗装の剥離が確認された（図12³⁴、写真6～10）。
- ・雨漏りが発生していたと考えられる場所では、床板に部分的に水滴によるものと思われる変色がみられた。

³³ 右端を救助のために切断したため、図11では40cmとなっている。

- ・本体育館では、25年間にわたり、毎年、年2回の水拭き、洗浄とワックス掛けが行われていた。床板の不具合により、水分が木製床に浸入しやすい状況下で、洗浄や水拭きを行うことで、床板の反りや亀裂の発生を助長したと考えられる。
- ・25年間、ポリウレタン樹脂塗料の重ね塗り、全面サンダー掛け後の再塗装、床板の一部・全部張り替えといった補修又は改修が行われていなかったことや、雨漏りを防ぐための屋根の防水等、床板の損傷の発生を防止する対策が遅れたことによって、床板の不具合が累積し、事故につながった可能性があると考えられる。

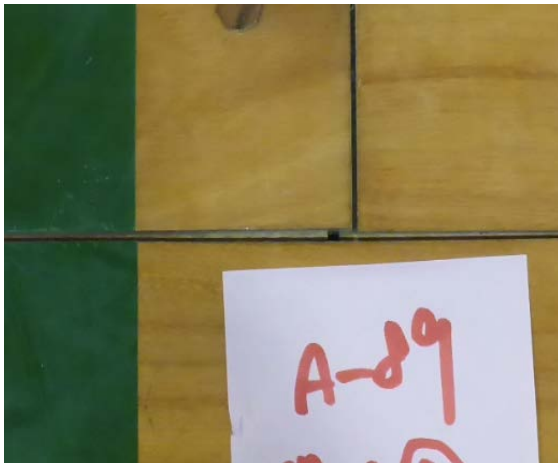
写真 6 目隙(長さ 590mm、幅 5.6mm)

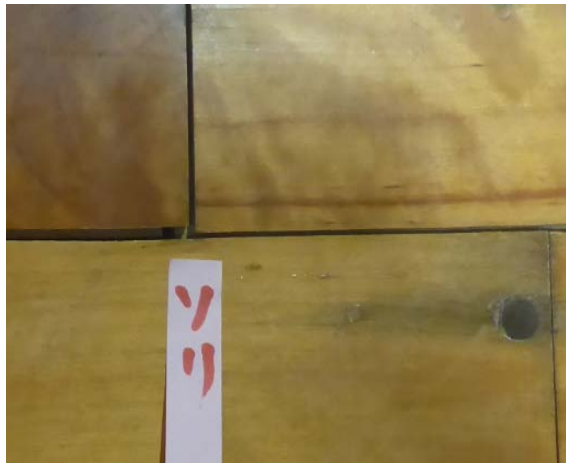
写真 7 目隙(長さ 590mm、幅 3.9mm)、
段差(0.5mm)

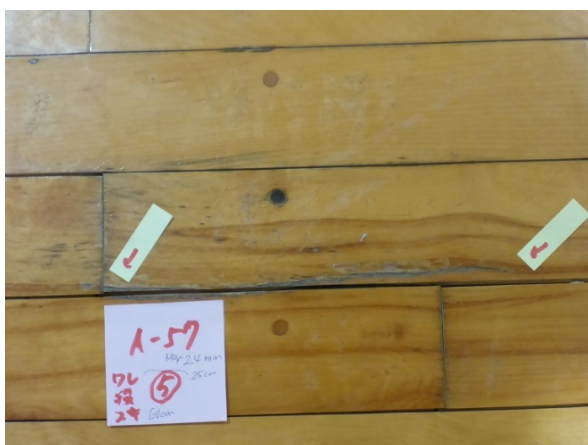
写真 8 割れ

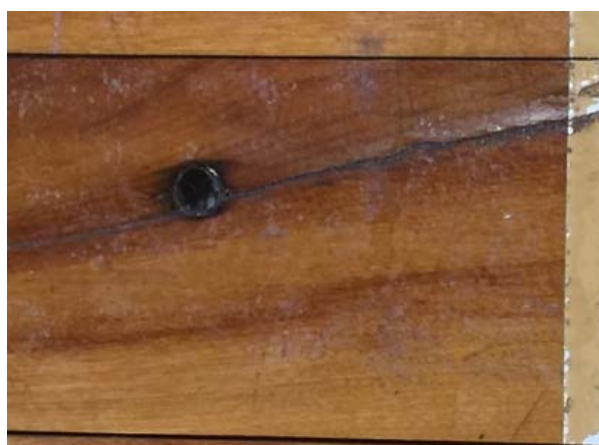
写真 9 割れ

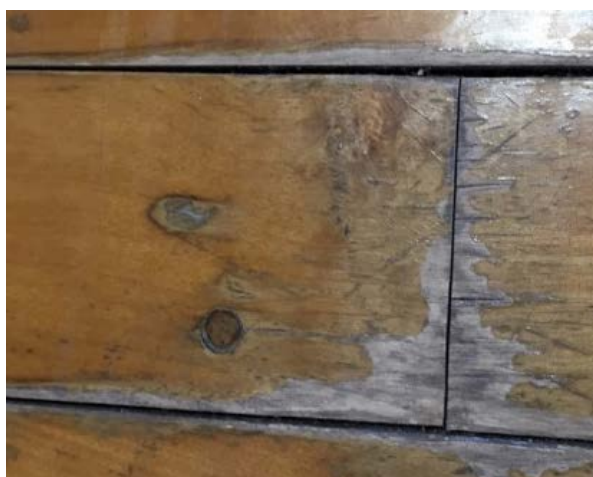
写真 10 塗装の剥がれ

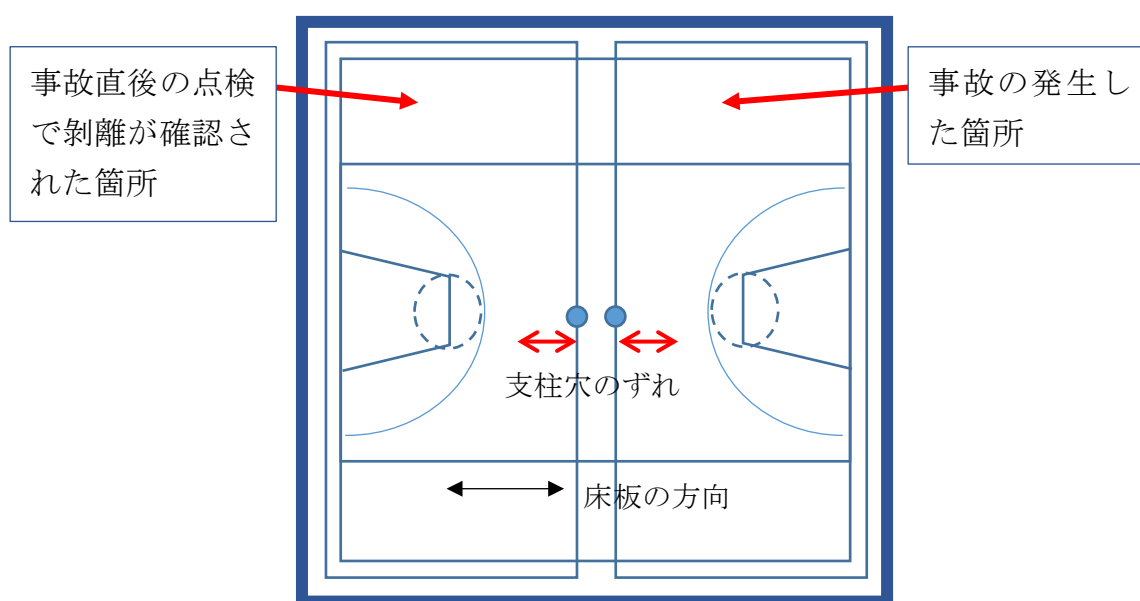
図13 事例2の事故前後の不具合

- ・バレーボール部及びバスケットボール部の活動、授業、行事で頻繁に利用。行事で椅子やステージ等を床に設置する際には、塩化ビニルのシートを敷いている。
- ・雨漏りはなし。ただし、竣工当初、湿気で床面が濡れている状態が発生し、空調又は夜間の換気扇を稼動して対応した。
- ・竣工1年5か月後と2年後にバレーボール用ネットの支柱固定穴が床板の長手方向に10～15mm程度ずれ、支柱が入らなくなったことがあった（図13）。支柱の床面開口部金物を移動して対応した。

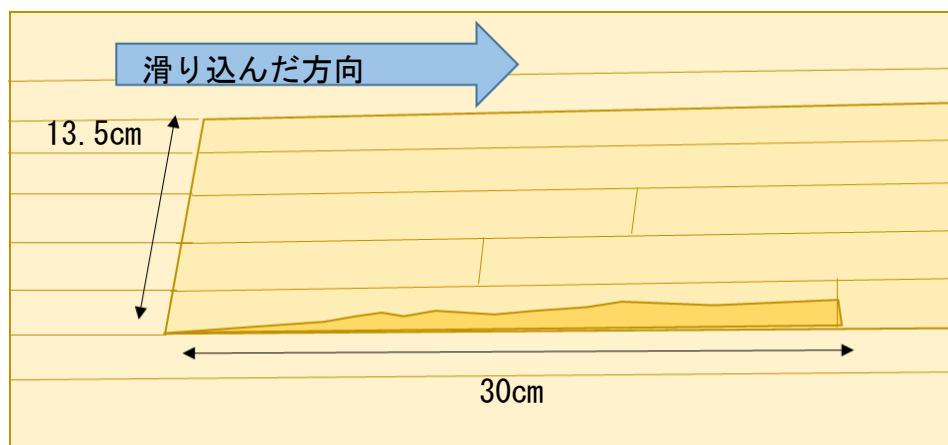
図 15 事例 2 の事故現場の状況

事故の発生した箇所の床の下張り板と床板部分を1m四方で保存してあった。床板の剥離部位は、床板1枚の単位で見ると、床板の幅方向端部に位置しており、長手方向においても端部に位置していた。当該床板は長さ1,800mm、幅135mm、厚さ12mmの合板を基材とし、その上に幅27mm、厚さ6mmのカバ材が積層接着された製品であった。剥離した木片は、長さ300mm×幅25mm×最大厚さ6mmの雌ぎね側に位置するカバ材の部分であった（図

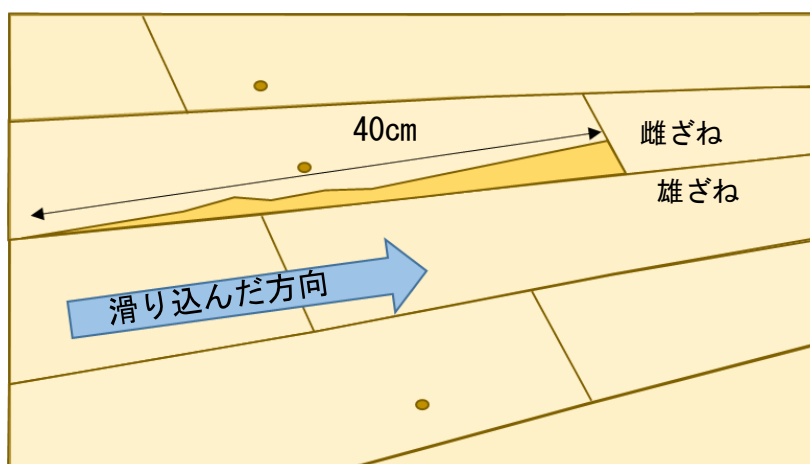
図 16 事例 3 の事故現場の状況 (事故当日剝離した木片を取り除いた後の写真を基に作成)

大厚さ 5 mm (図 16)。

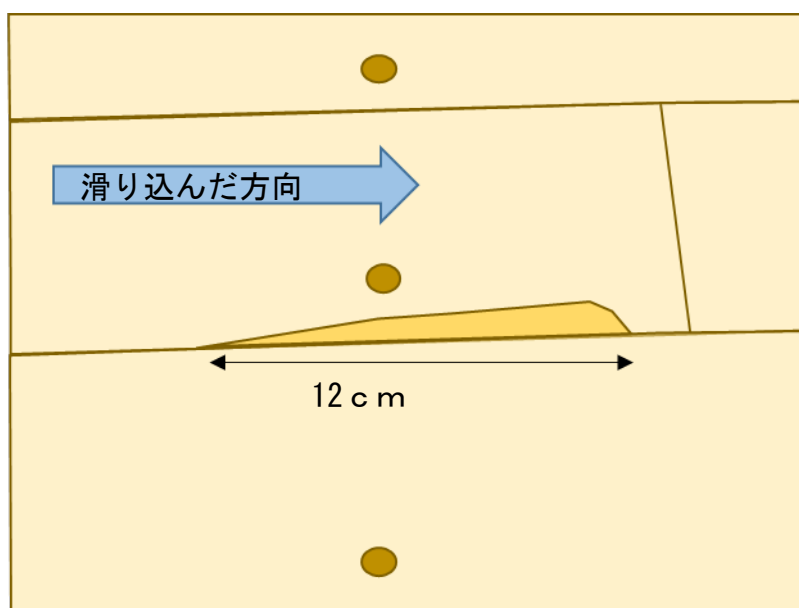
図 17 事例4の事故現場の状況（事故当時の写真を基に作成）

症状：病院で木片が刺さっていることが判明し、摘出手術。乳首付近より下肢方向へ長さ120mm、幅10mm、厚さ3mm程度の木片が刺さっていた（図17）。入院7日。

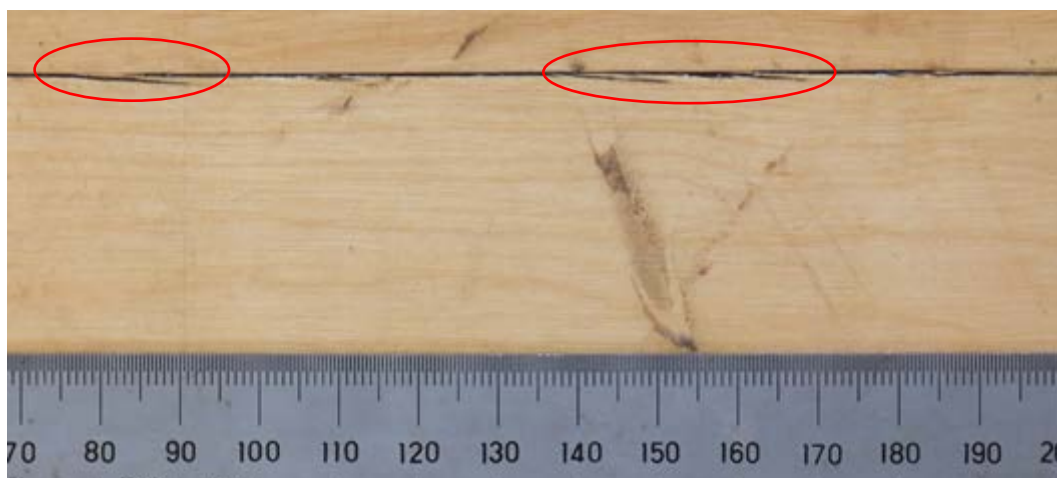
写真 11 事例 4 の現地調査で確認された表面材の裂け

本体育館は事故発生10か月後に全面サンダー掛け後の再塗装が施されていたが、事故発生から3年後に行った現地調査では床面の板と板の境目に2cm程度の割れが認められた（写真11）。長さ5mmから10mm程度の割れは数十か所で観察された。

亀裂はおおむね木材の繊維に沿って生じていると考えられる。さらにこの亀裂を観察すると、くさび形の亀裂の先端が隣の床板に残っているものが観察された。
